시민환경연구소 석면조사보고서 2009년 9월10일자

경기도 성남시 분당구 정자동 리모델링공사 중단된 상가건물 4-5층 바닥에

2009년 9월10일

시민환경연구소 / 한국석면추방네트워크

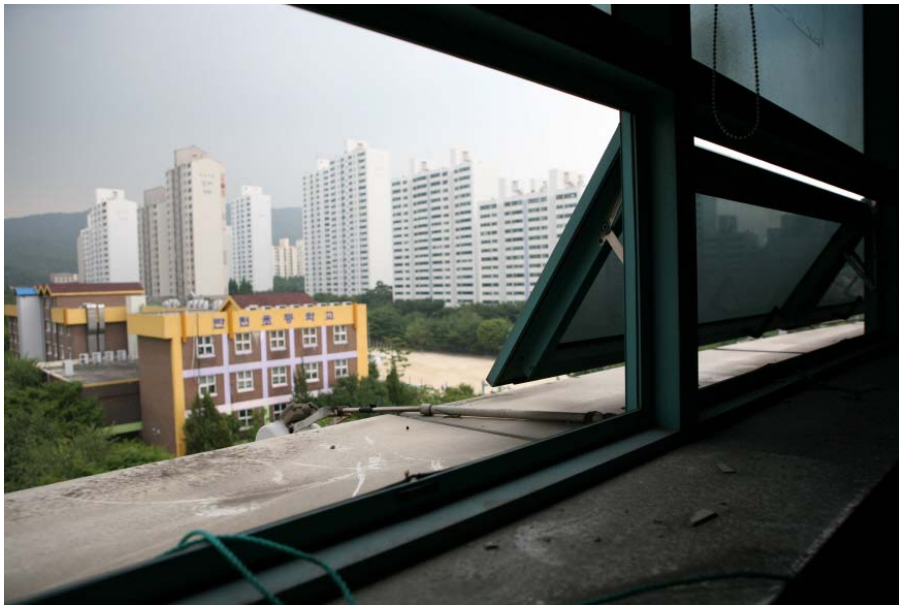
<사진, 성남 정자동 석면폐기물이 방치되어 있는 한솔프라자 건물 5층 창문밖으로 초등학교와 주택단지가 보인다>

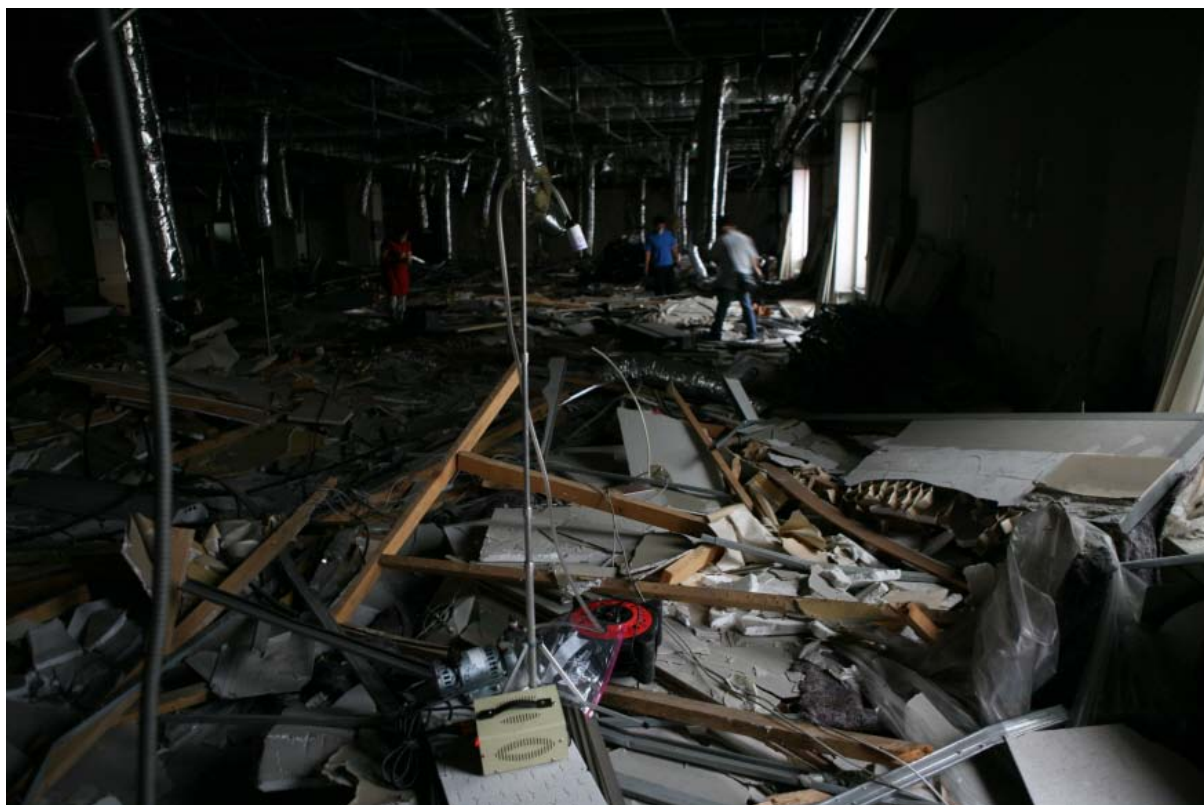
- ① 건축물 개요
 - ✓ 공식명칭; 용마트원프라자 제에이동
 - ✓ 주소; 경기도 성남시 분당구 정자동 127-3, 127-4, 127-5, 127-6번지 집합건물
 - ✓ 건물내역; 철골, 철근콘크리트조, 슬래브 지붕, 판매시설
 - ✓ 건물규모; 지상5층(각층 약 1,800 m²), 지하5층(각층 약 2,500 m²)
- ② 2년 여간 리모델링 공사가 중단된 이 5층짜리 상가건물의 4-5층 바닥에서 채취된 고품시료(텍스)에서 3-4%의 백석면이 검출되었다. 바닥의 먼지시료에서도 백석면이 검출되었다.
- ③ 4-5층에 방치되어 있는 백석면폐기물은 천정텍스를 기준으로 최대 3,600 m²의 넓이에 해당하고 무게는 최대 34톤¹에 이르는 것으로 추정된다.
- ④ 이 건물은 현재 1층부터 5층까지 각종 천정마감재가 모두 뜯겨져 바닥에 방치되어 있는 상태다. 특히 4-5층의 경우 석면함유가 확인된 텍스가 아무런 안전조치 없이 뜯겨진 상태로 바닥에 버려져 있다. 창문들이 모두 열려져 있는 상태여서 바람에 의

<사진, 성남 정자동 한솔프라자 4층 모습, 백석면이 3-4%함유된 천정텍스가 아무렇게나 방치되어 있다>

- ① 석면비산 가능성이 큰 천정텍스가 최대 34톤 가량이나 부서진 채로 방치되어 있어 석면공해가 매우 심각하다. 인근 초등학교와 주거지역으로의 석면비산을 막기위해 성남시가 나서 이 건물에 대한 긴급비산방지조치(이중 비닐보양과 출입통제 등)를 취하고, 석면폐기물을 안전하게 우선적으로 철거해야 한다.
- ② 안전조치 선행 후 소요된 경비를 건물주에게 구상권 청구하고 법적인 책임도 물어야 한다. 2년 동안 건물리모델링 공사가 중단된 것으로 보아 건물주가 석면안전처리를 책임있게 진행할 것으로 보기 어렵기 때문에 주민건강을 위해 자치단체가 선 처리할 것을 권고한다.
- ③ 더불어 주변의 학교와 주거지역으로 석면이 비산되었는지에 대한 환경모니터링과 건강피해여부를 조사해야 한다.
- ④ 이번 사건을 계기로 성남시는 물론이고 다른 시도에서도 유사한 사례가 있는지 점검하고 필요한 안전대책을 강구해야 할 것이다.

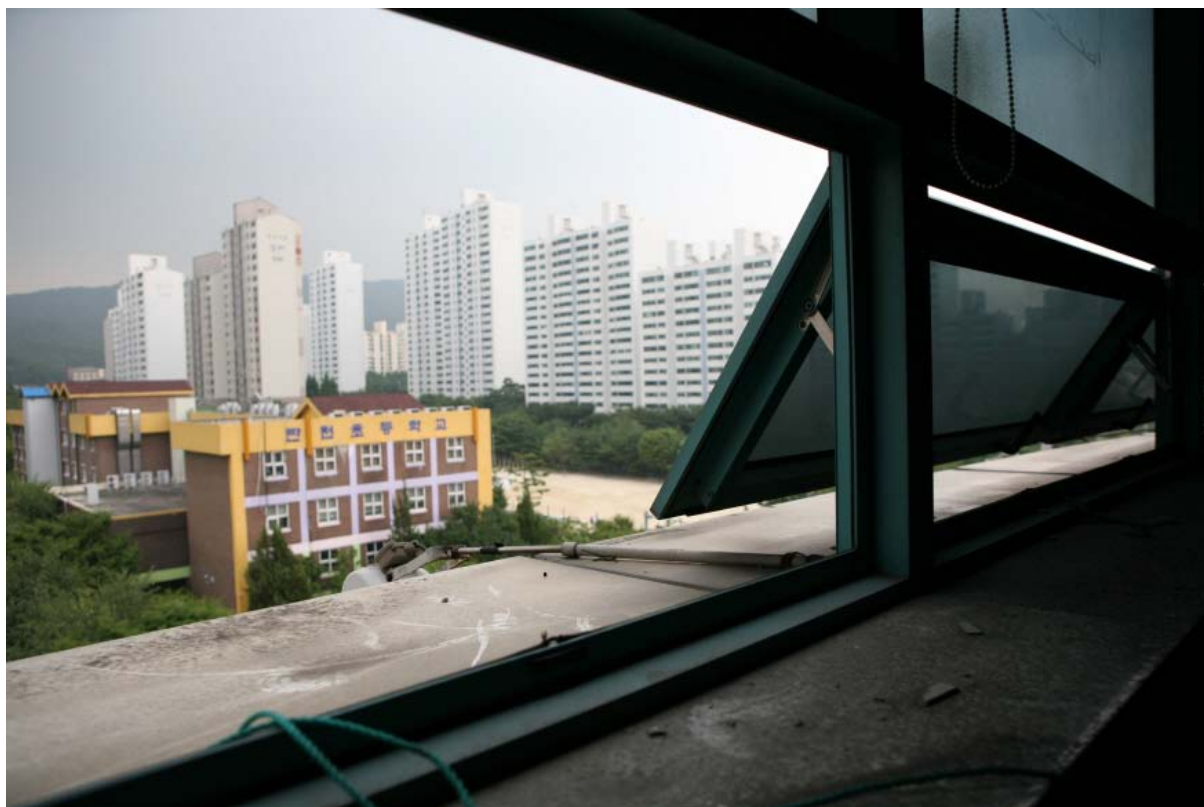
해 석면면지가 외부로 비산될 가능성이 크다. 건물앞의 도로 하나를 건너면(50미터가 채 안됨) 초등학교(탄천초등학교)가 있고 그 옆으로 대단위 아파트가 이어져 있어 이 현장으로부터의 석면비산으로 인한 석면노출우려가 커 보인다.

<사진, 한솔프라자 5층 열린 창문밖으로 초등학교와 아파트 단지가 보인다, 창가에 석면텍스 조각이 보인다>

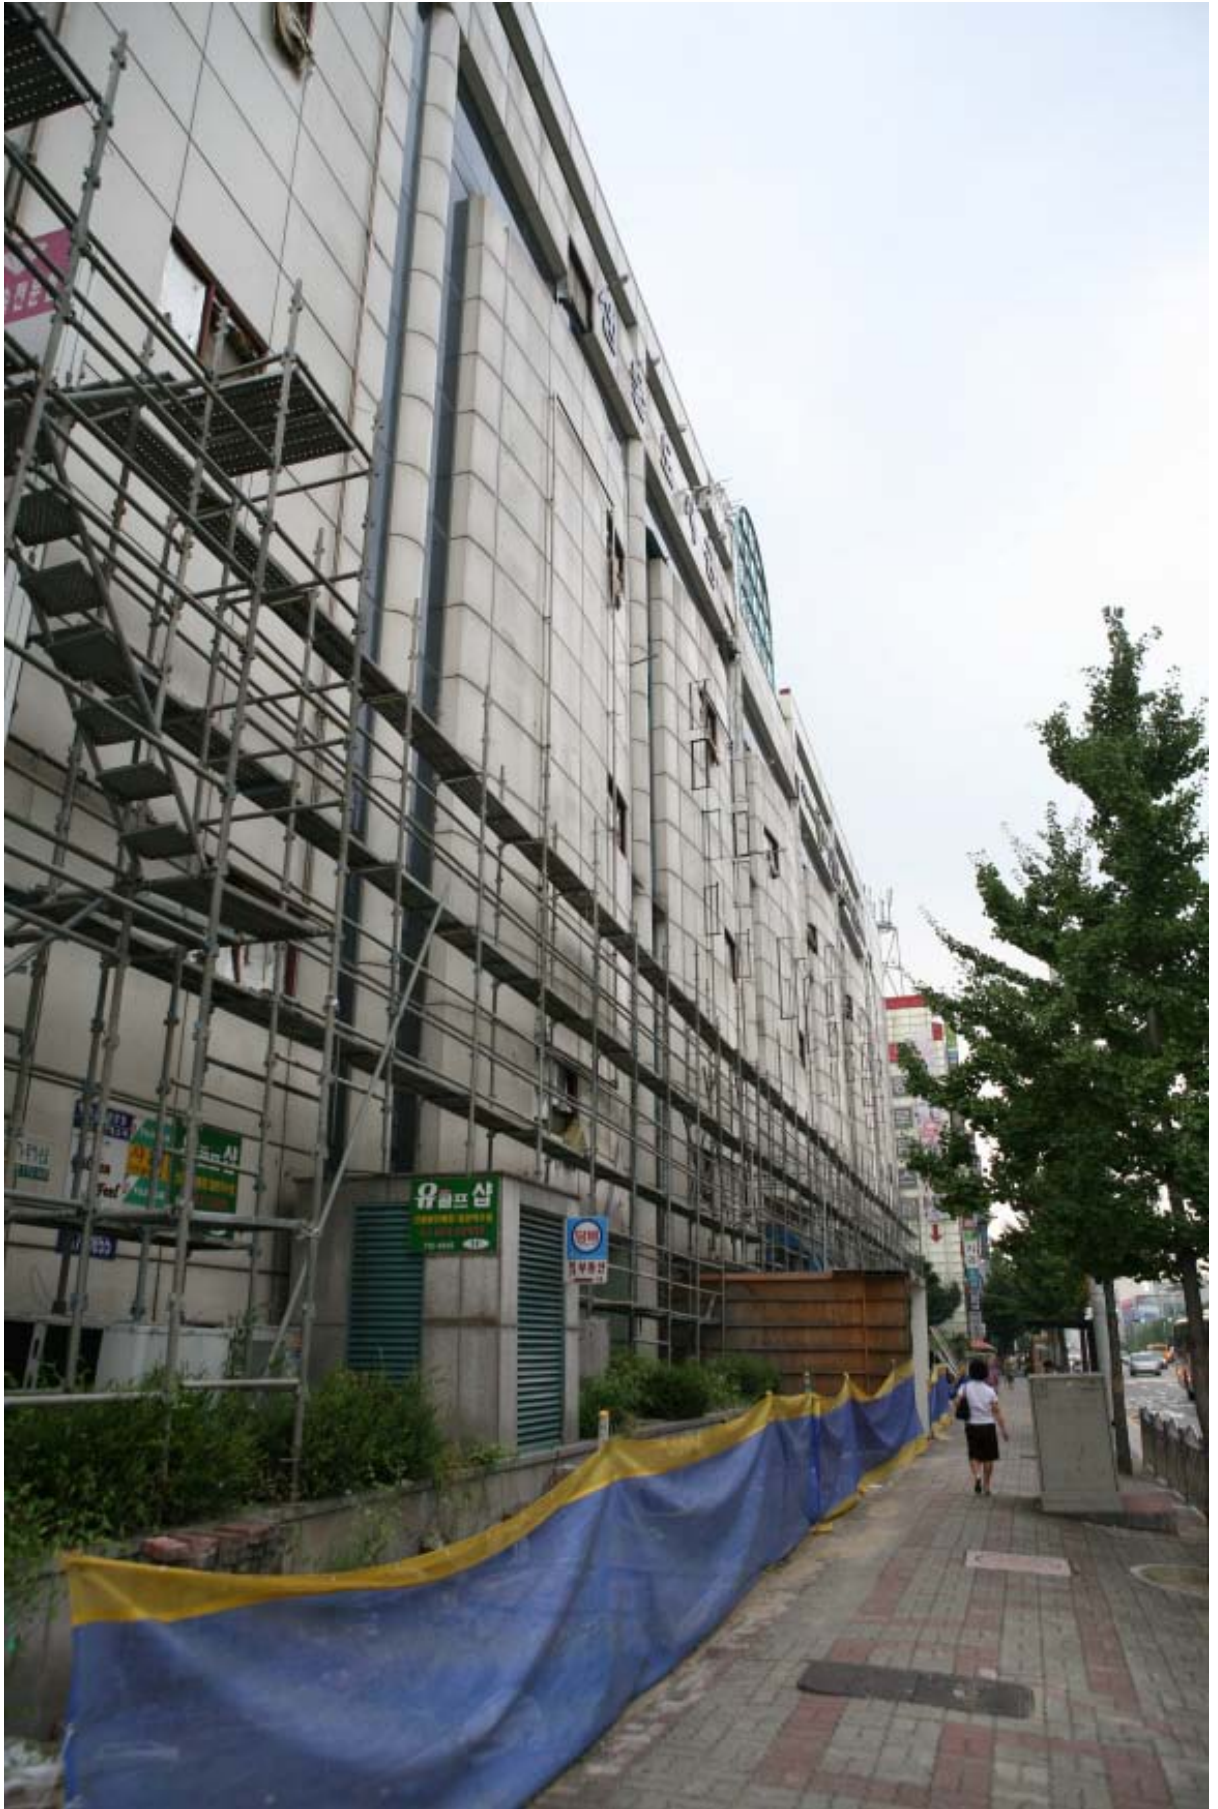
<사진, 한솔프라자 외부모습, 건물리모델링 공사가 중단된 상태로 2년째 방치되어 있다.>

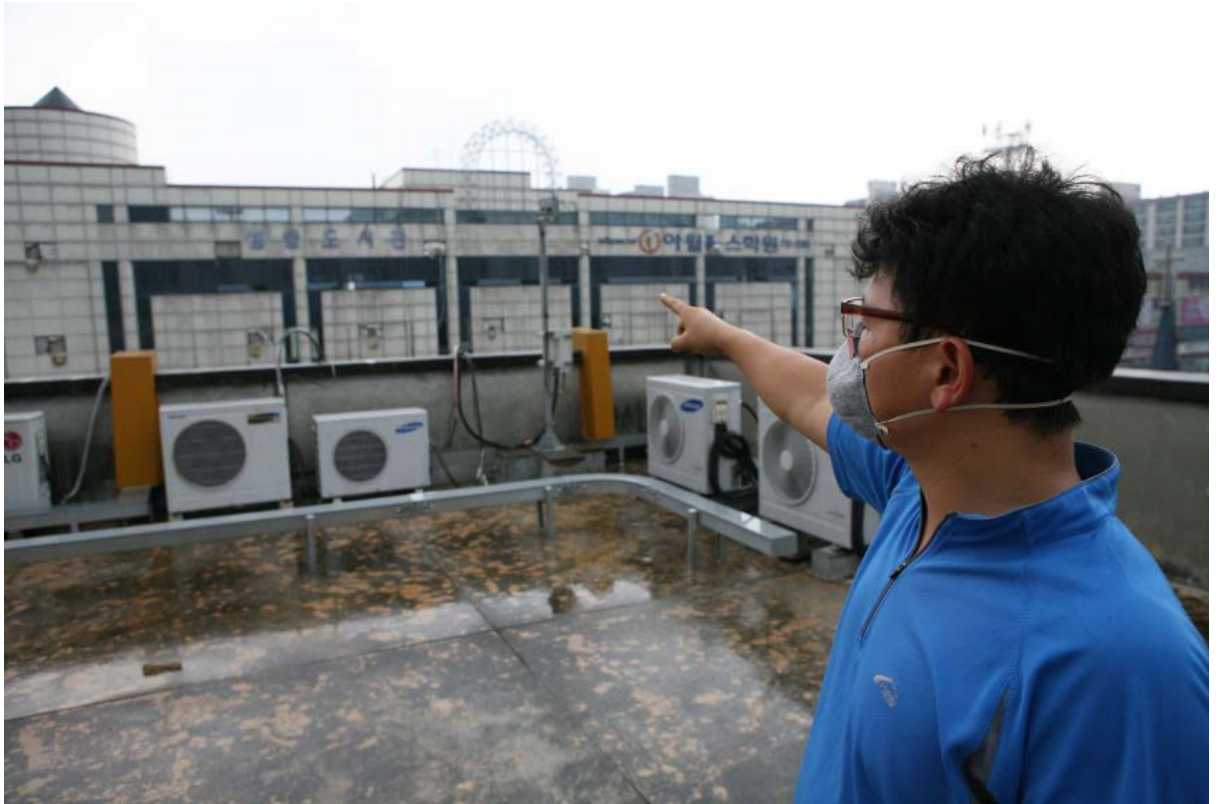
<사진, 탄천초등학교 옥상에서 성남환경운동연합 전현욱 사무국장이 석면폐기물이 방지된 한솔프라자 건물을 가리키고 있다>

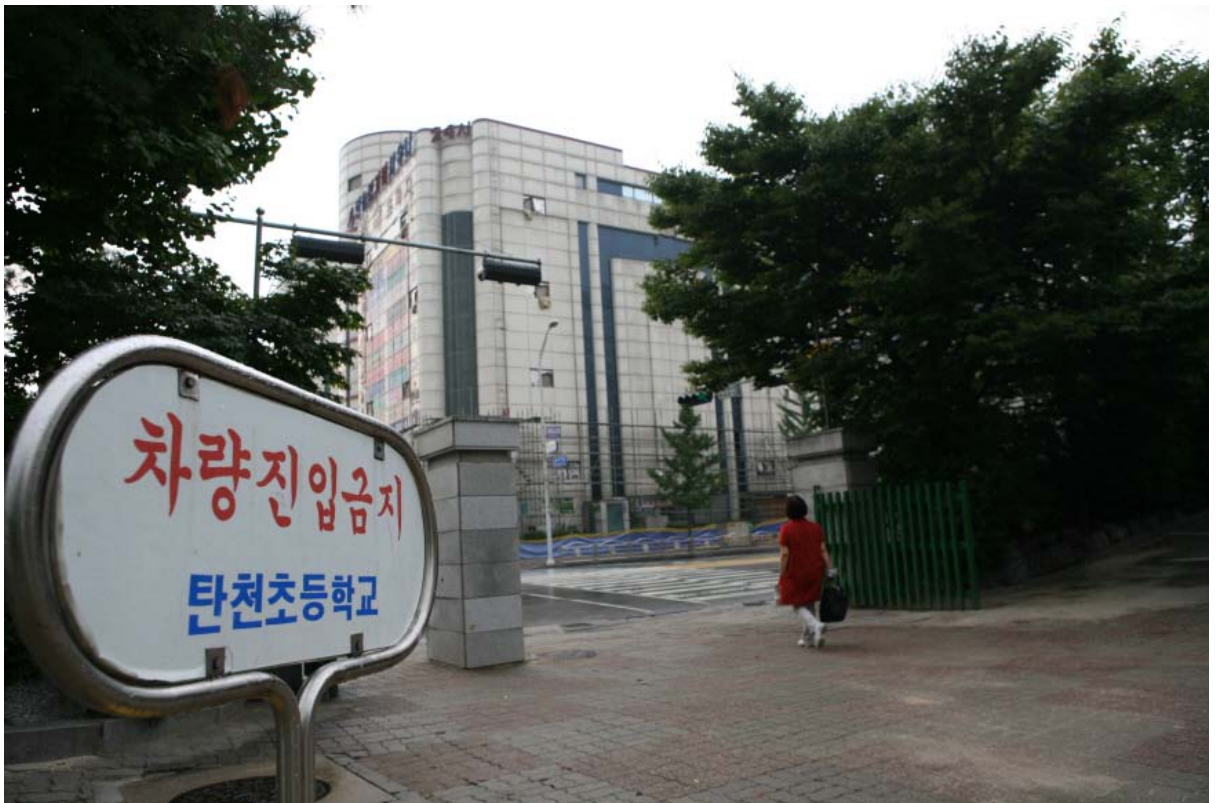
<사진, 탄천초등학교 입구에서 바라본 한솔프라자 건물>
