시민환경연구소 석면조사보고서 2009년 9월10일자

경기도 성남시 분당구 정자동 리모델링공사 중단된 상가건물 4-5층 바닥에

2009년 9월10일

시민환경연구소 / 한국석면추방네트워크

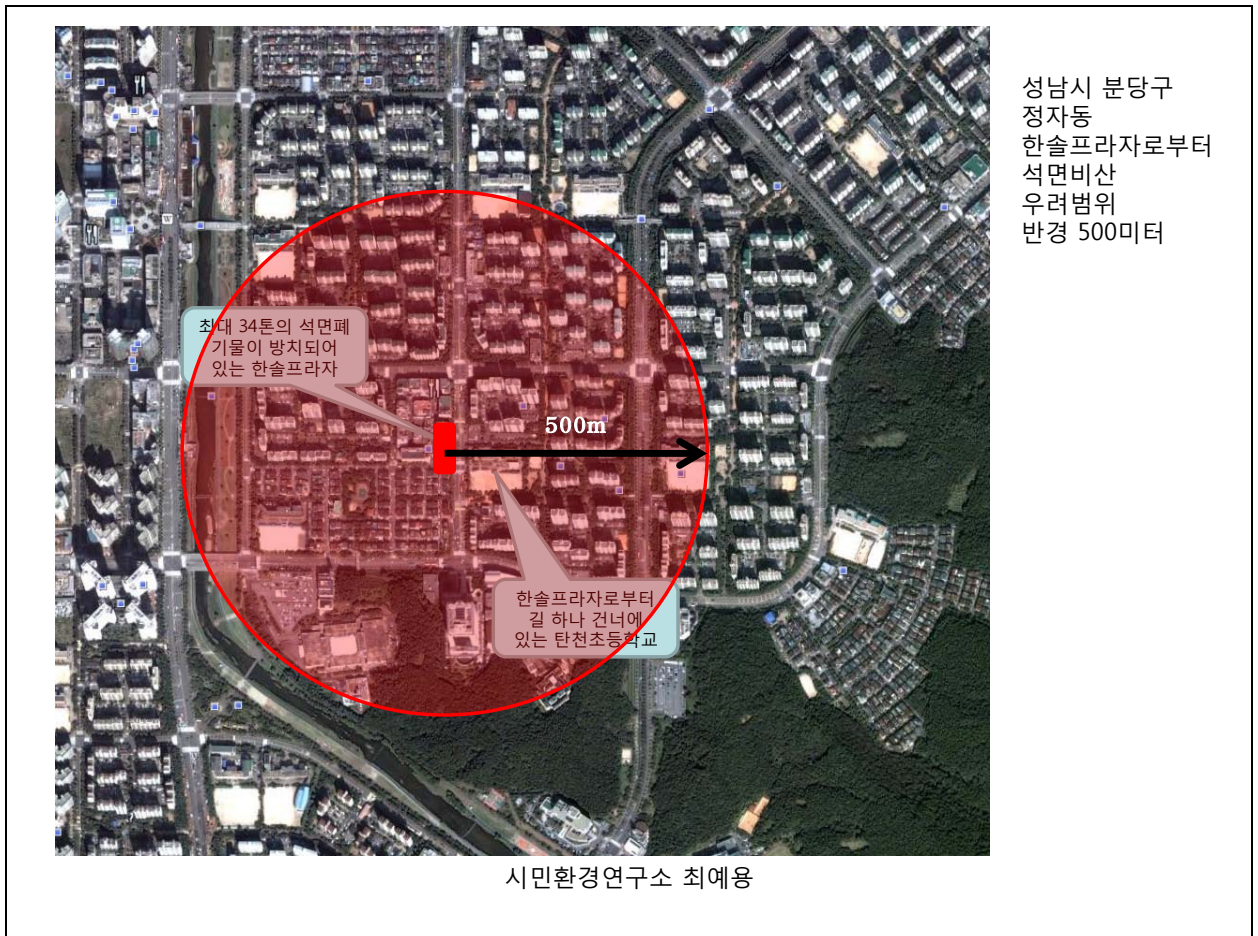
해 석면면지가 외부로 비산될 가능성이 크다. 건물앞의 도로 하나를 건너면(50미터가 채 안됨) 초등학교(탄천초등학교)가 있고 그 옆으로 대단위 아파트가 이어져 있어 이 현장으로부터의 석면비산으로 인한 석면노출우려가 커 보인다.

- ① 석면비산 가능성이 큰 천정텍스가 최대 34톤 가량이나 부서진 채로 방치되어 있어 석면공해가 매우 심각하다. 인근 초등학교와 주거지역으로의 석면비산을 막기위해 성남시가 나서 이 건물에 대한 긴급비산방지조치(이중 비닐보양과 출입통제 등)를 취하고, 석면폐기물을 안전하게 우선적으로 철거해야 한다.
- ② 안전조치 선행 후 소요된 경비를 건물주에게 구상권 청구하고 법적인 책임도 물어야 한다. 2년 동안 건물리모델링 공사가 중단된 것으로 보아 건물주가 석면안전처리를 책임있게 진행할 것으로 보기 어렵기 때문에 주민건강을 위해 자치단체가 선 처리할 것을 권고한다.
- ③ 더불어 주변의 학교와 주거지역으로 석면이 비산되었는지에 대한 환경모니터링과 건강피해여부를 조사해야 한다.
- ④ 이번 사건을 계기로 성남시는 물론이고 다른 시도에서도 유사한 사례가 있는지 점검하고 필요한 안전대책을 강구해야 할 것이다.
